西宮市中央運動公園石綿分析調査業務

施設名：西宮市中央運動公園

アスベスト含有分析

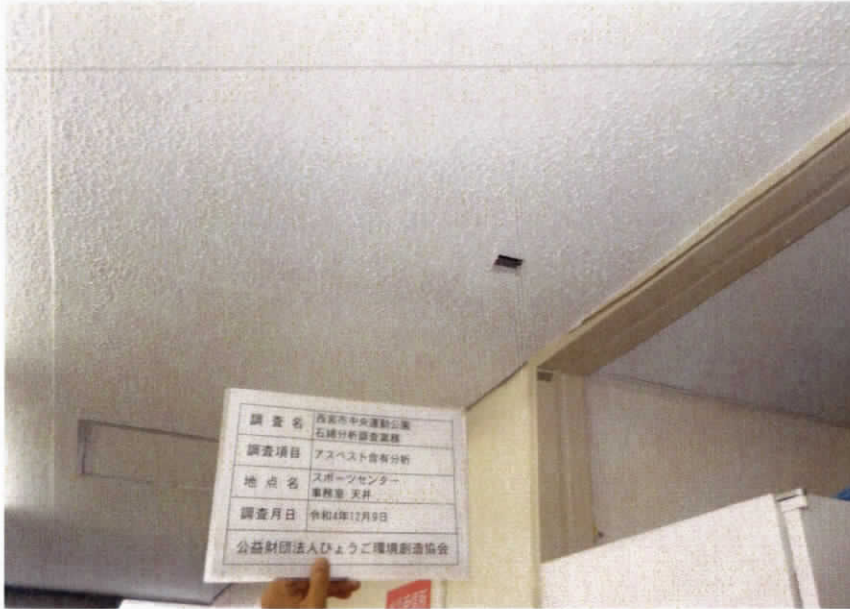
採取場所：スポーツセンター
事務室

| No. | 調査日 | 調査時刻 | 調査対象施設 | 部位 | 建 材 名 | 定性分析結果 | 備考 |
|---|---|---|---|---|---|---|---|
| 1 | 令和4年12月9日(金) | 10:25 ~ 10:28 | スポーツセンター 事務室 | 天井 | 仕上塗材 | 不検出 | - |

試料採取後（近景）

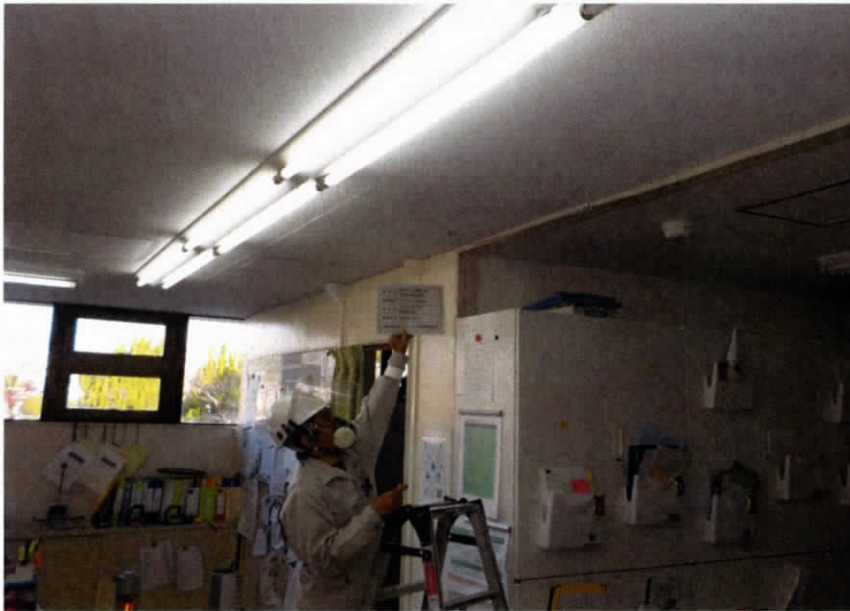
採取場所：スポーツセンター
事務室

試料採取後（遠景）

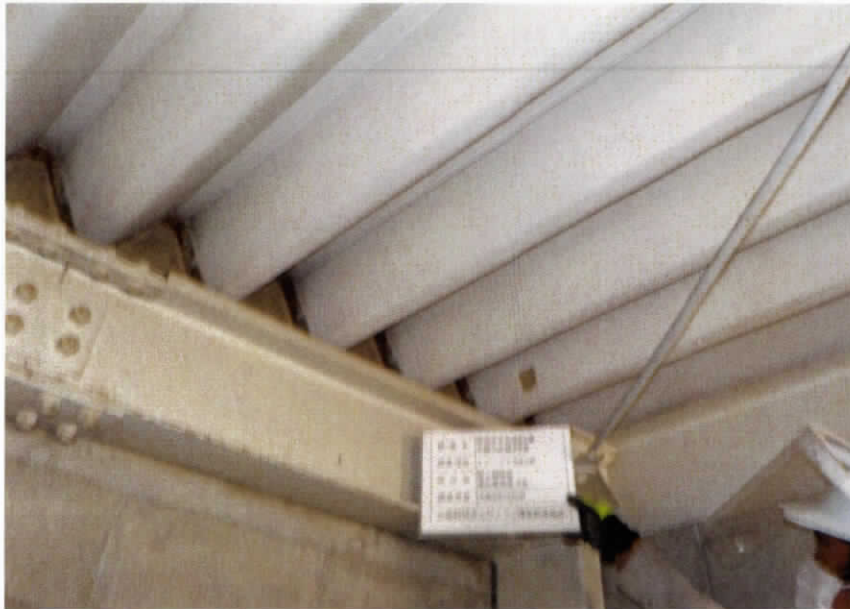
採取場所：陸上競技場
屋外器具庫

| No. | 調査日 | 調査時刻 | 調査対象施設 | 部位 | 建 材 名 | 定性分析結果 | 備考 |
|---|---|---|---|---|---|---|---|
| 2 | | 10:00 ~ 10:02 | 陸上競技場 屋外器具庫 | 天井 | 屋根用折板断熱材 | 不検出 | - |

試料採取後（近景）

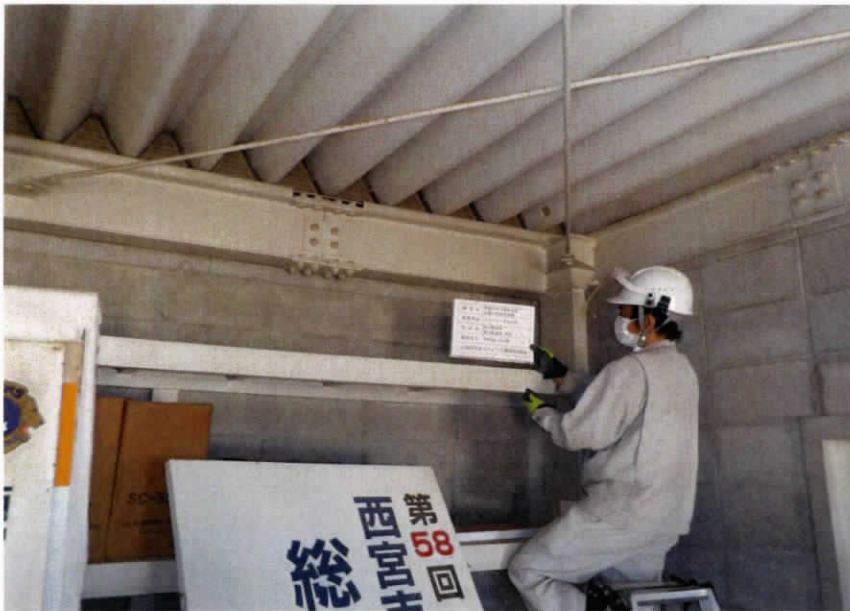
採取場所：陸上競技場
屋外器具庫

試料採取後（遠景）

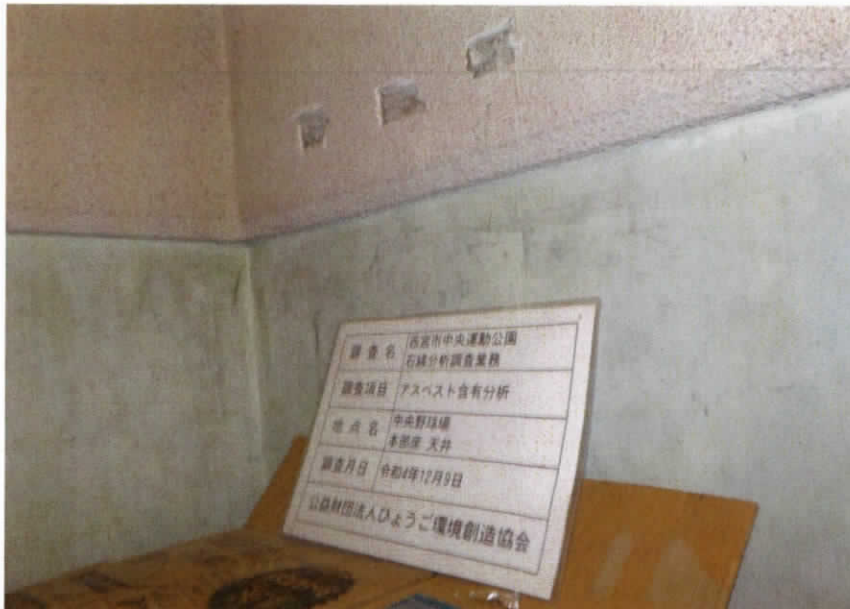
採取場所：中央野球場 本部席
シャワー室

| No. | 調査日 | 調査時刻 | 調査対象施設 | 部位 | 建 材 名 | 定性分析結果 | 備考 |
|---|---|---|---|---|---|---|---|
| 3 | | 10:45 ~ 10:50 | 中央野球場 本部席 シャワー室 | 天井 | 仕上塗材 | 不検出 | - |

試料採取後（近景）

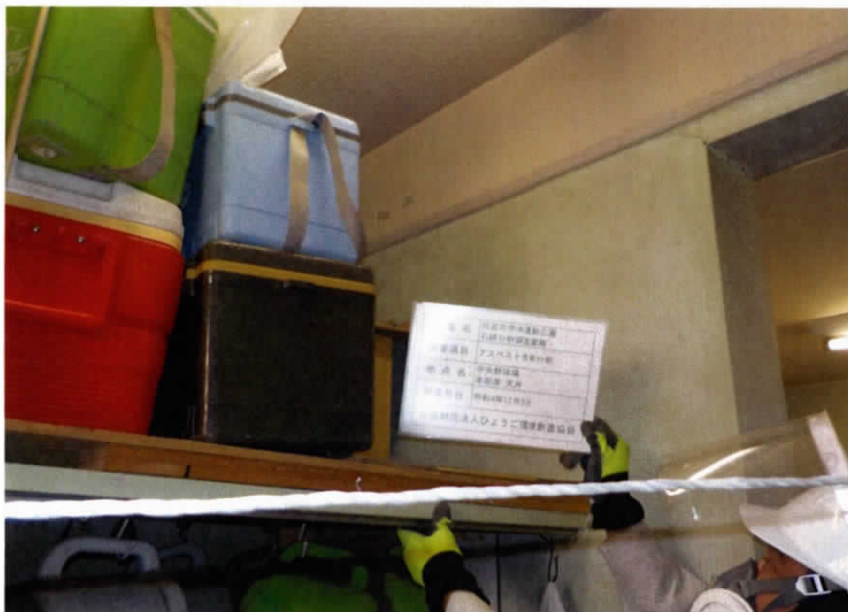
採取場所：中央野球場 本部席
シャワー室

試料採取後（遠景）

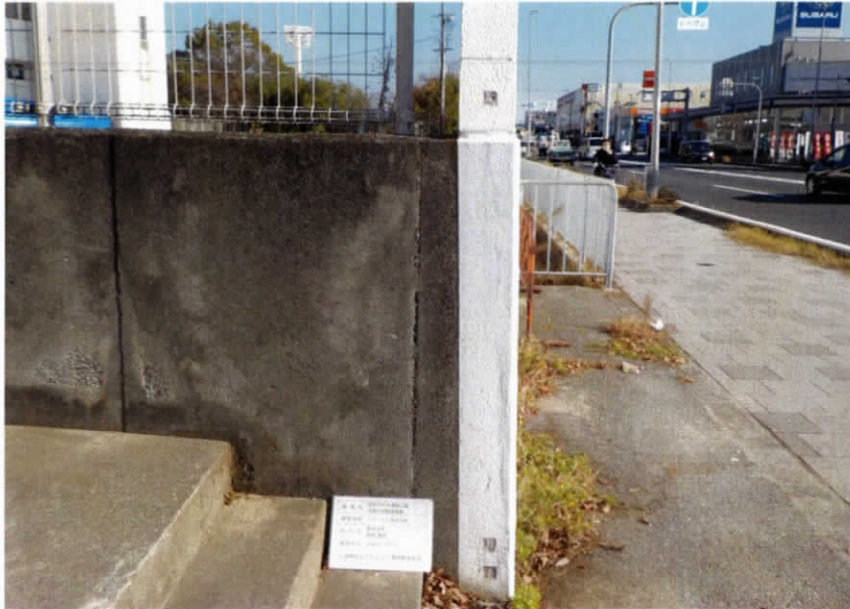
採取場所：敷地外周
南側

| No. | 調査日 | 調査時刻 | 調査対象施設 | 部位 | 建 材 名 | 定性分析結果 | 備考 |
|---|---|---|---|---|---|---|---|
| 4 | | 10:33 ~ 10:38 | 敷地外周 南側 | 擁壁 | 仕上塗材 | 不検出 | - |

試料採取後（近景）

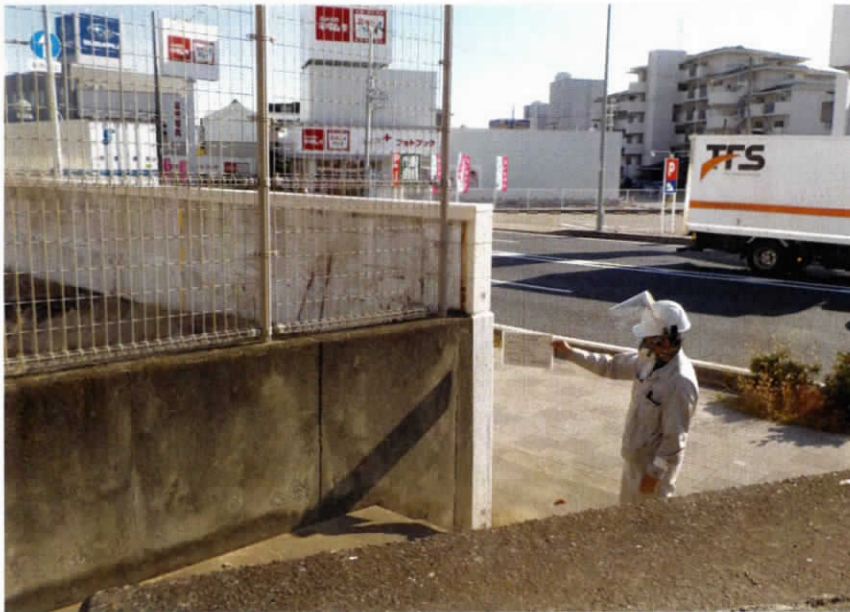
採取場所：敷地外周
南側

試料採取後（遠景）
