西宮市中央運動公園石綿分析調査業務

施設名：西宮市中央運動公園

アスベスト含有分析

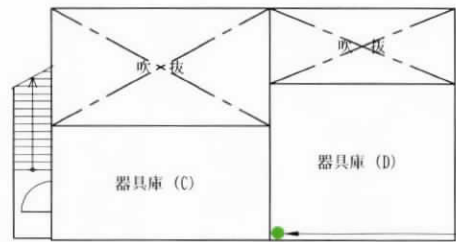
No. 2 屋外器具庫 屋根用折板断熱材

| No. | 調査日 | 調査時刻 | 調査対象施設 | 部位 | 建 材 名 | 定性分析結果 | 備考 |
|---|---|---|---|---|---|---|---|
| 2 | | 10:00 ~ 10:02 | 陸上競技場 屋外器具庫 | 天井 | 屋根用折板断熱材 | 不検出 | - |

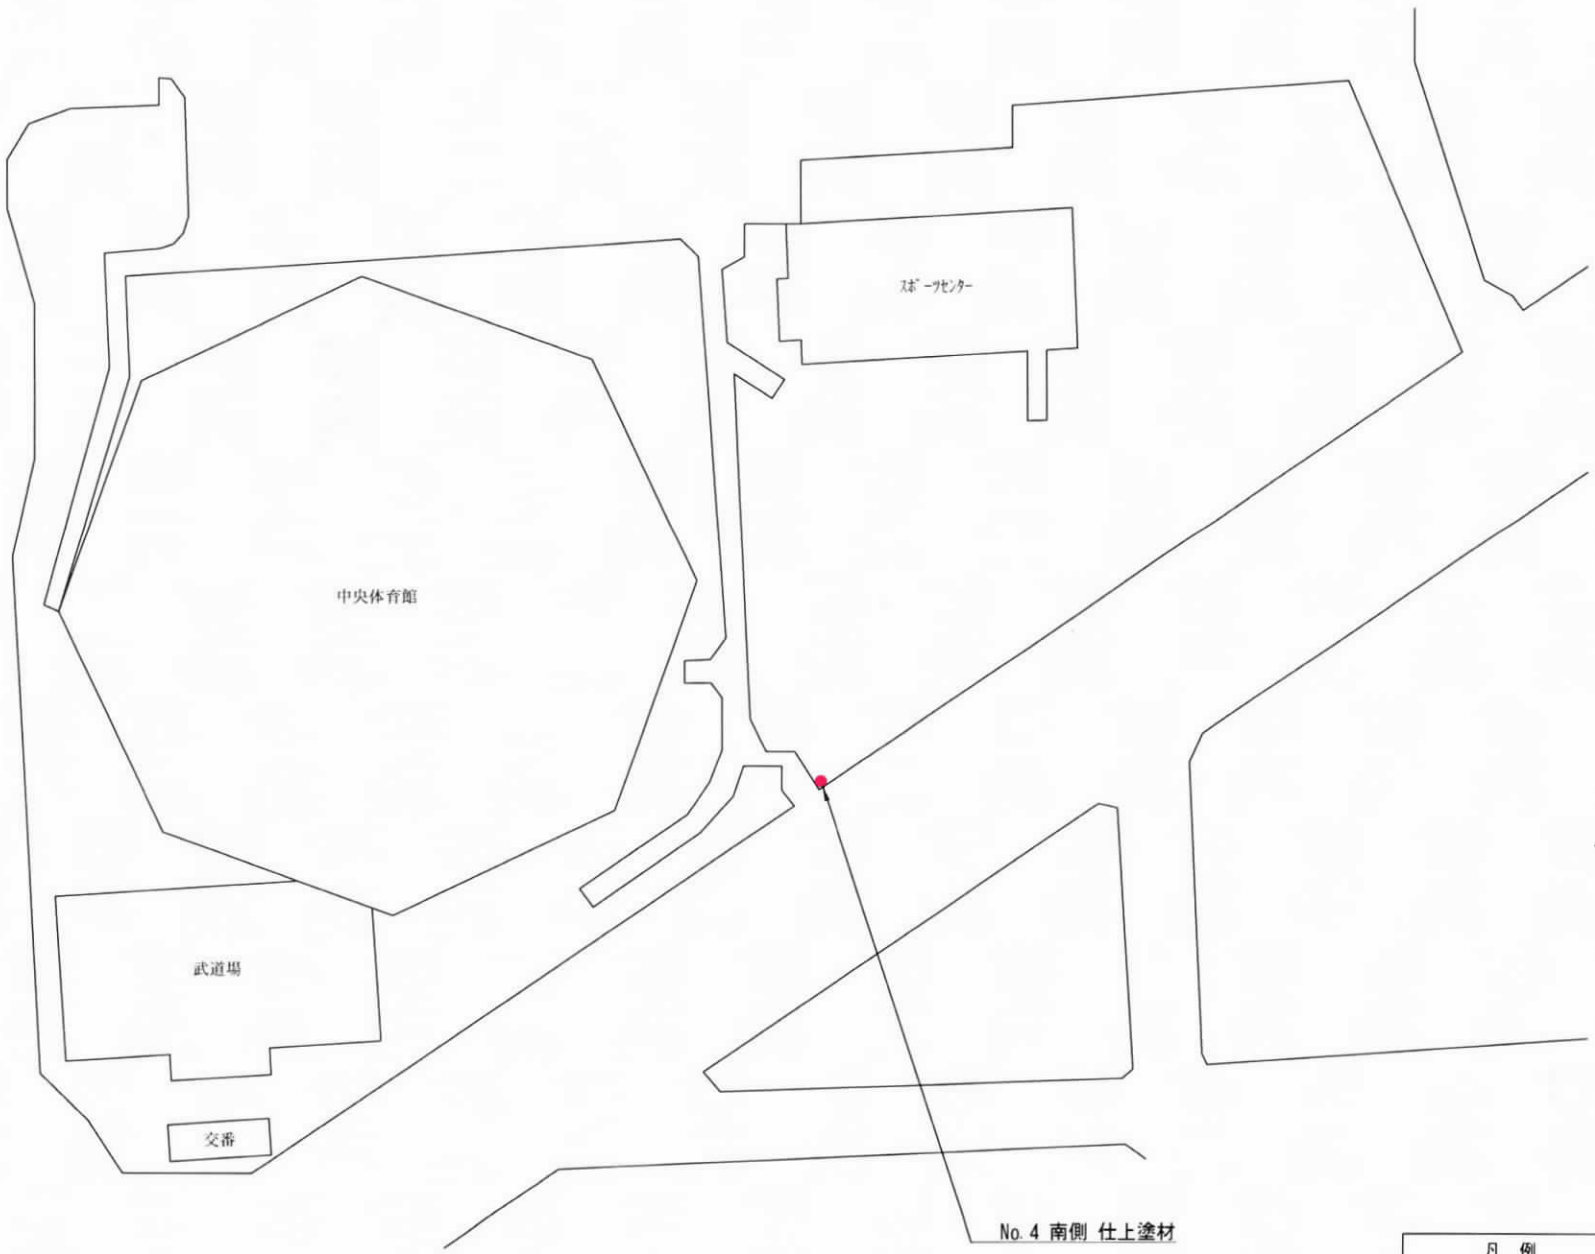
No. 4 南側 仕上塗材

| No. | 調査日 | 調査時刻 | 調査対象施設 | 部位 | 建 材 名 | 定性分析結果 | 備考 |
|---|---|---|---|---|---|---|---|
| 4 | | 10:33 ~ 10:38 | 敷地外周 南側 | 擁壁 | 仕上塗材 | 不検出 | - |
