## 2-2. 概算事業費

## 2-3. 地元住民の安全性向上検討

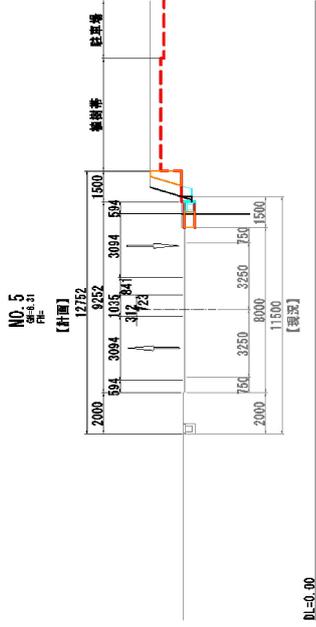
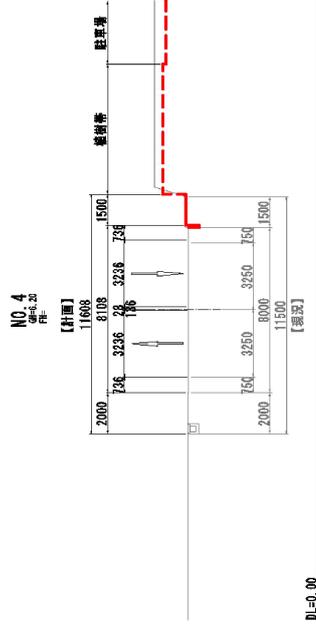
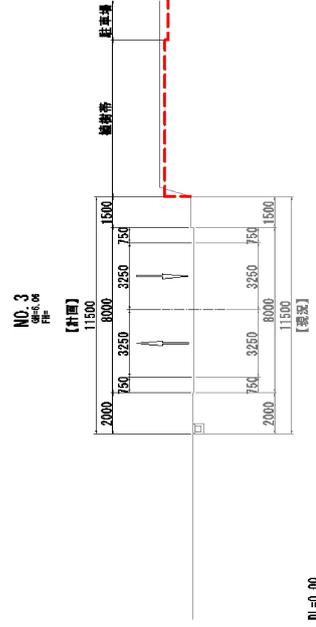
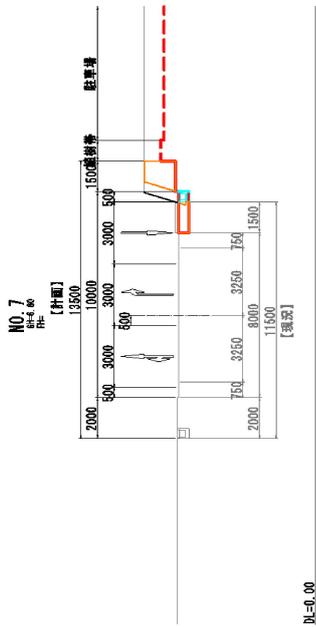
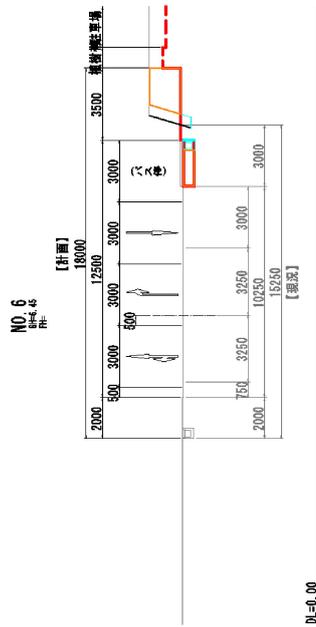
西側道路横断面図(1) S=1:100

※) 横断図の地盤高は現況を基礎面の打囲高を使用した。  
 ※) 変動以直前の断面は想定図である。

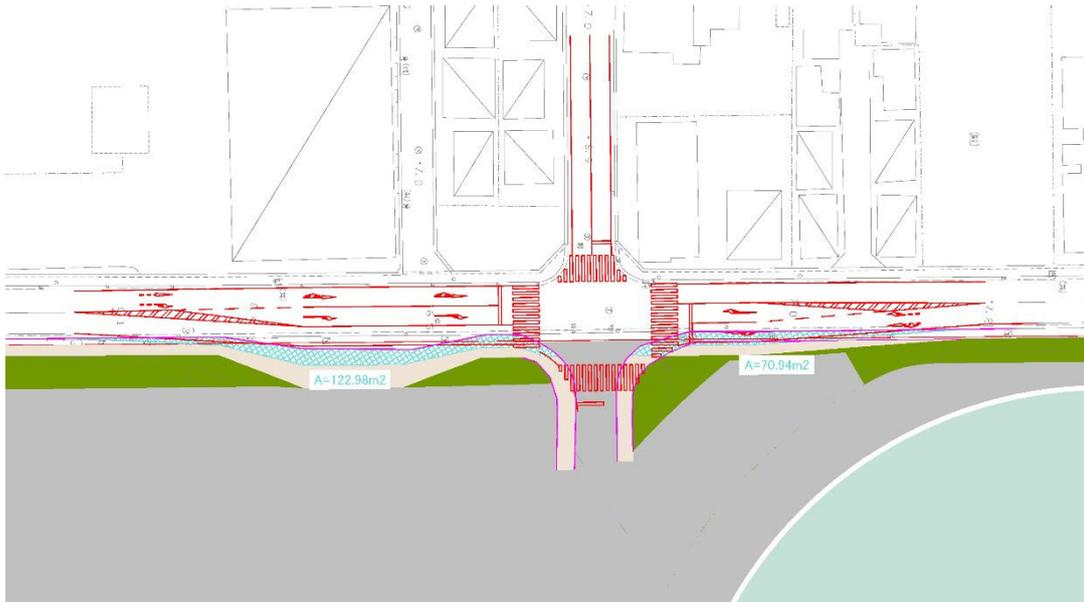
①車道舗装

※面積はCAD計測による

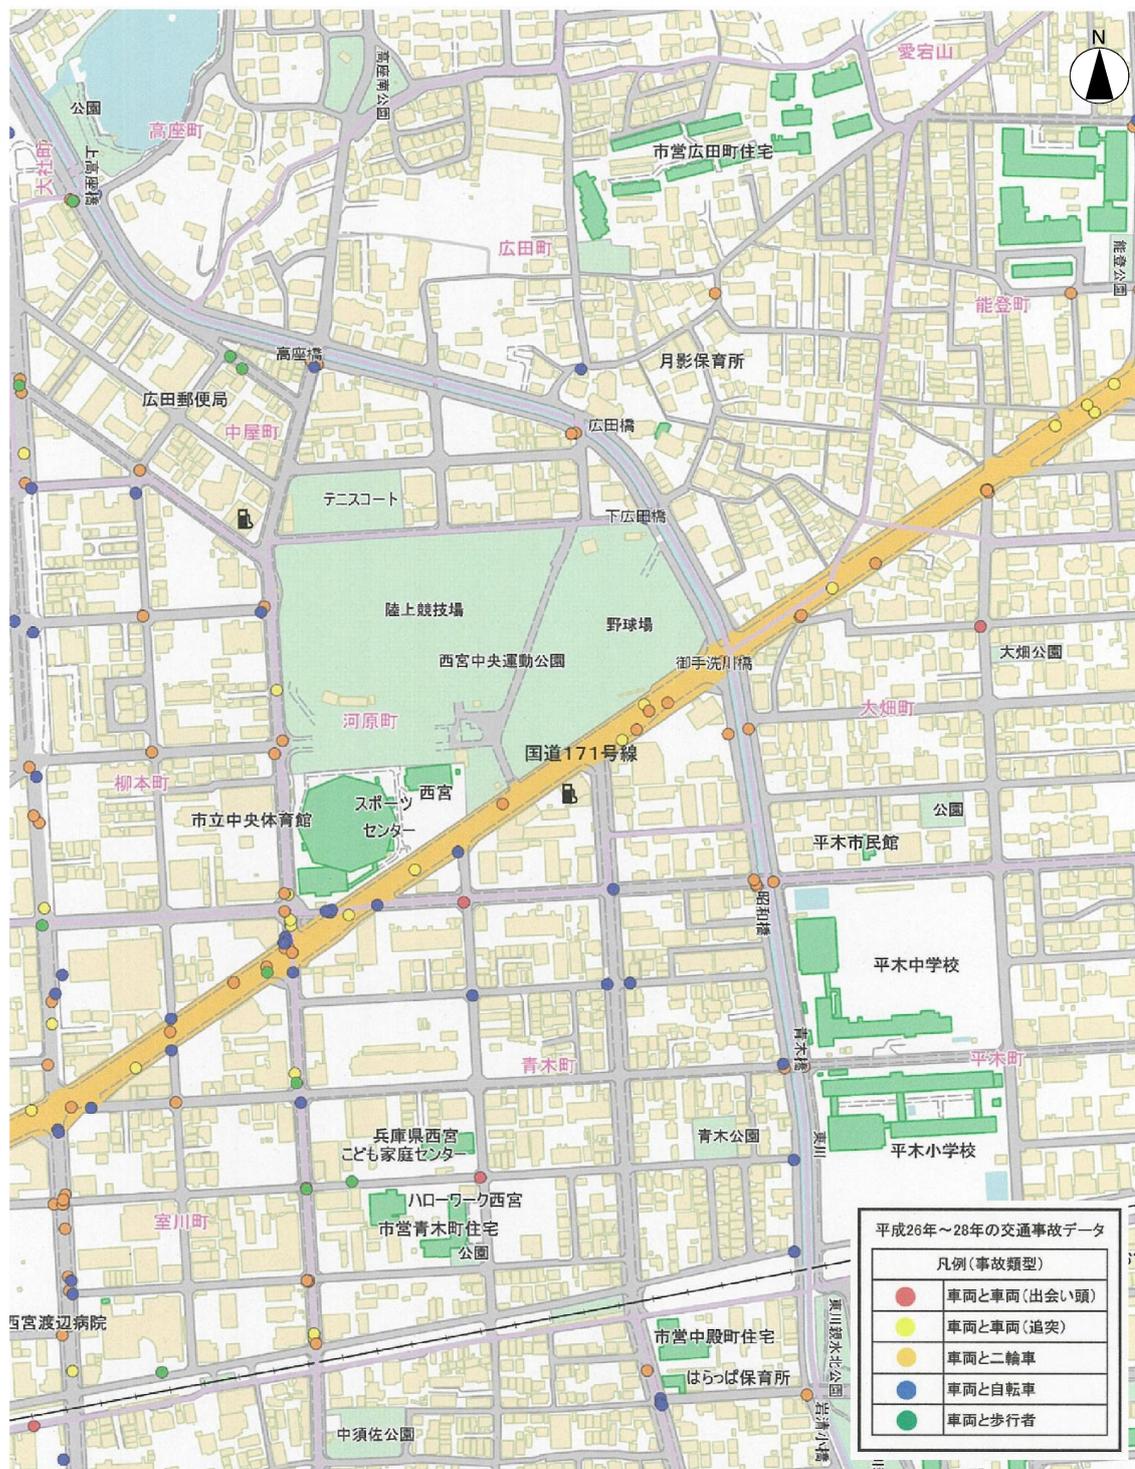
事故発生状況図

西宮市より貸与した過去3年間（H26～H28）の交通事故データを基に、当該道路の安全性向上に向けた対策を検討した。

なお、事故発生における情報は以下に示すとおりである。

西宮市が管理する市道西 715 号線の事故発生状況を見ると、交差点で車両と二輪車の事故が 5 件発生している。ただし、発生状況の詳細が不明であるため事故発生状況図から想定される対策案を提案した。対策メニューを以下に示す。なお、対策の実施に当たっては、事故形態を確認し、対策メニューの妥当性を検討する必要がある。

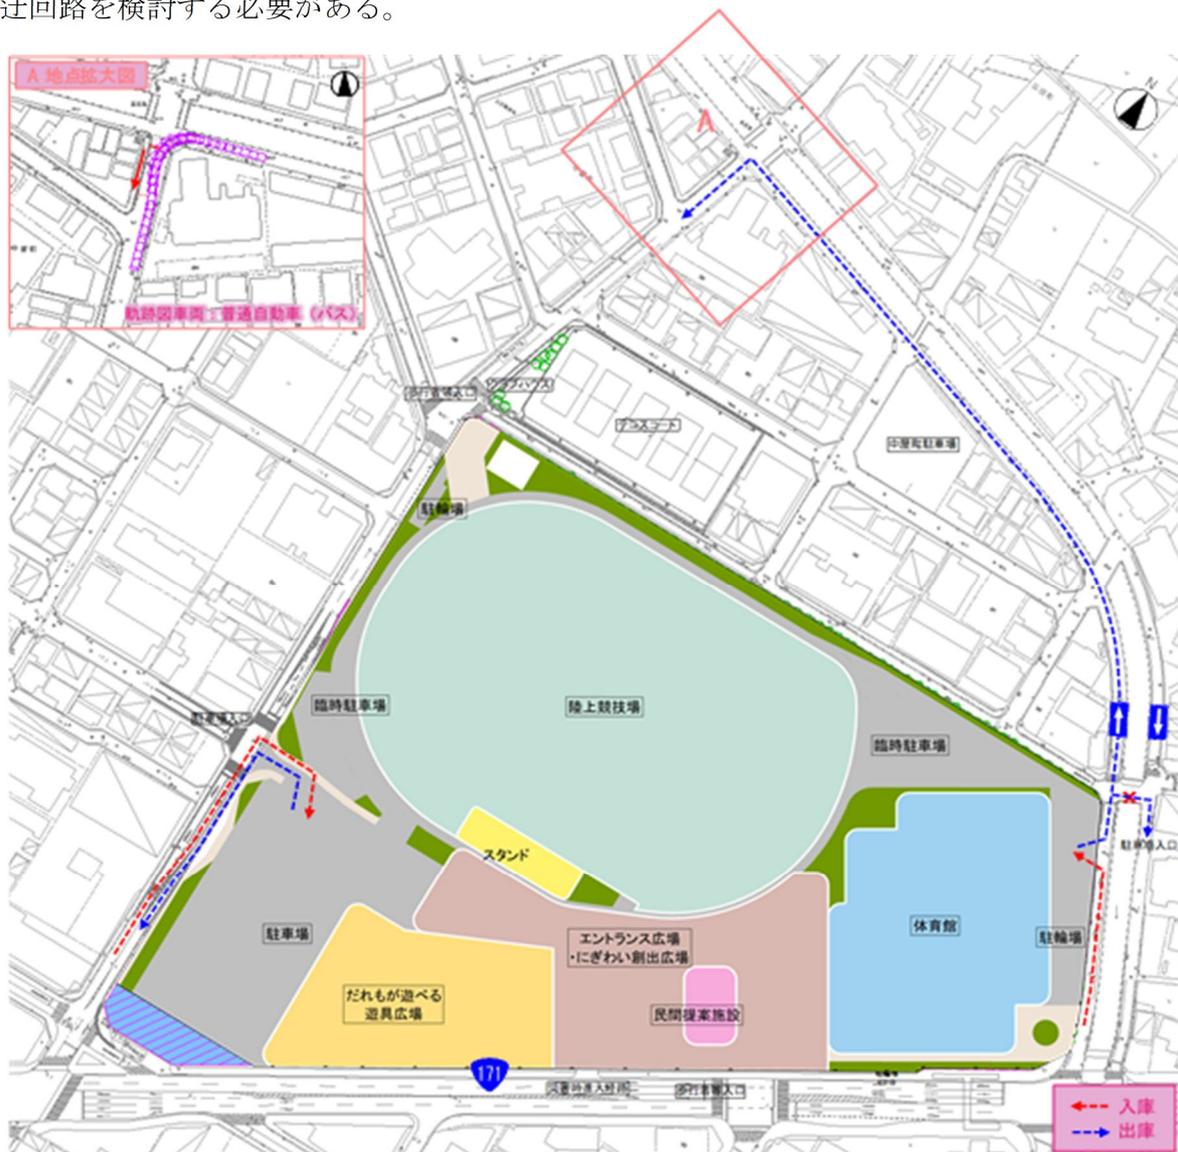
施設配置計画図

施設配置計画より東西どちらにもバスの駐車スペースが計画していることから、東西の駐車場出入口を利用することが考えられる。当該施設を利用するバスの主なアクセス路は国道 171 号から市道を通するルートであり、出庫についても同様に市道を通し、国道 171 号を利用するルートが想定される。その際、東側出入口を利用した場合、市道西 1307 号線を利用して国道に出ることはできない。（下図参照）そのため、下図に示す A 地点で左折し、国道 171 号にアクセスすることが有効であると考えられる。ただし、前述の場合、既存停止線位置の変更を要することから、今後本事業の進捗に合わせて公安協議を行いながら迂回路を検討する必要がある。
